LE RENFORCEMENT DU VIADUC DE MARTIGUES

AUTEURS : SAMY AMMAR, RESPONSABLE TRAVAUX, BOUYGUES TP RÉGIONS FRANCE - LOUIS MONTIGNY, RESPONSABLE TRAVAUX, BOUYGUES TP RÉGIONS FRANCE - CYRIL COTTEY, INGÉNIEUR CHARGÉ D'AFFAIRE OUVRAGE D'ART, BUREAU D'ÉTUDES COGECI

Diagnostic et renforcement sismique du viaduc de Caronte

Seismic assessment and retrofit of the Caronte viaduct

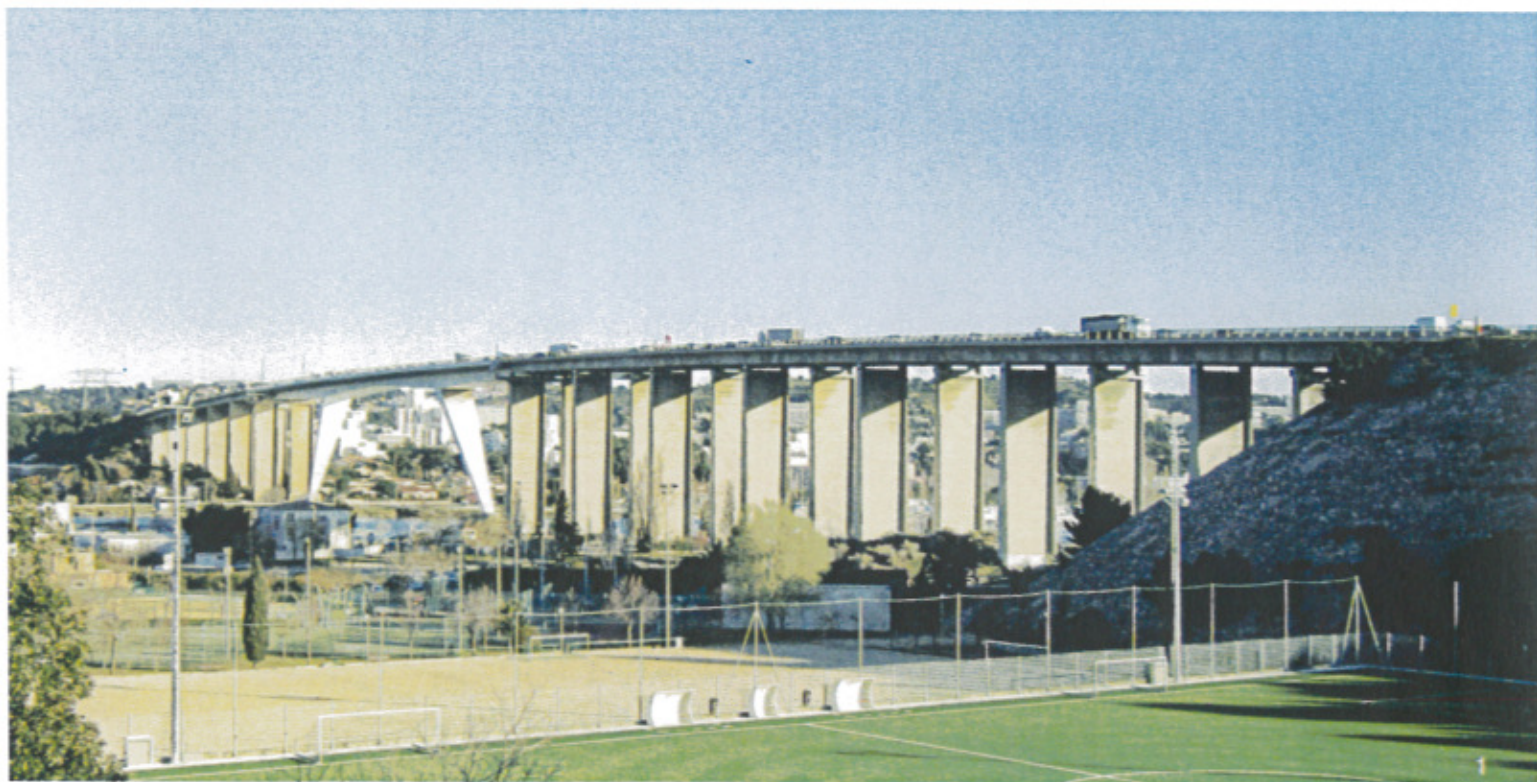
1- Vue générale du viaduc de Martigues.

Le viaduc de Martigues supporte l'A55 et permet de franchir la passe navigable reliant l'étang de Berre à la mer Méditerranée (figure 1). Il est composé de deux types d'ouvrage :

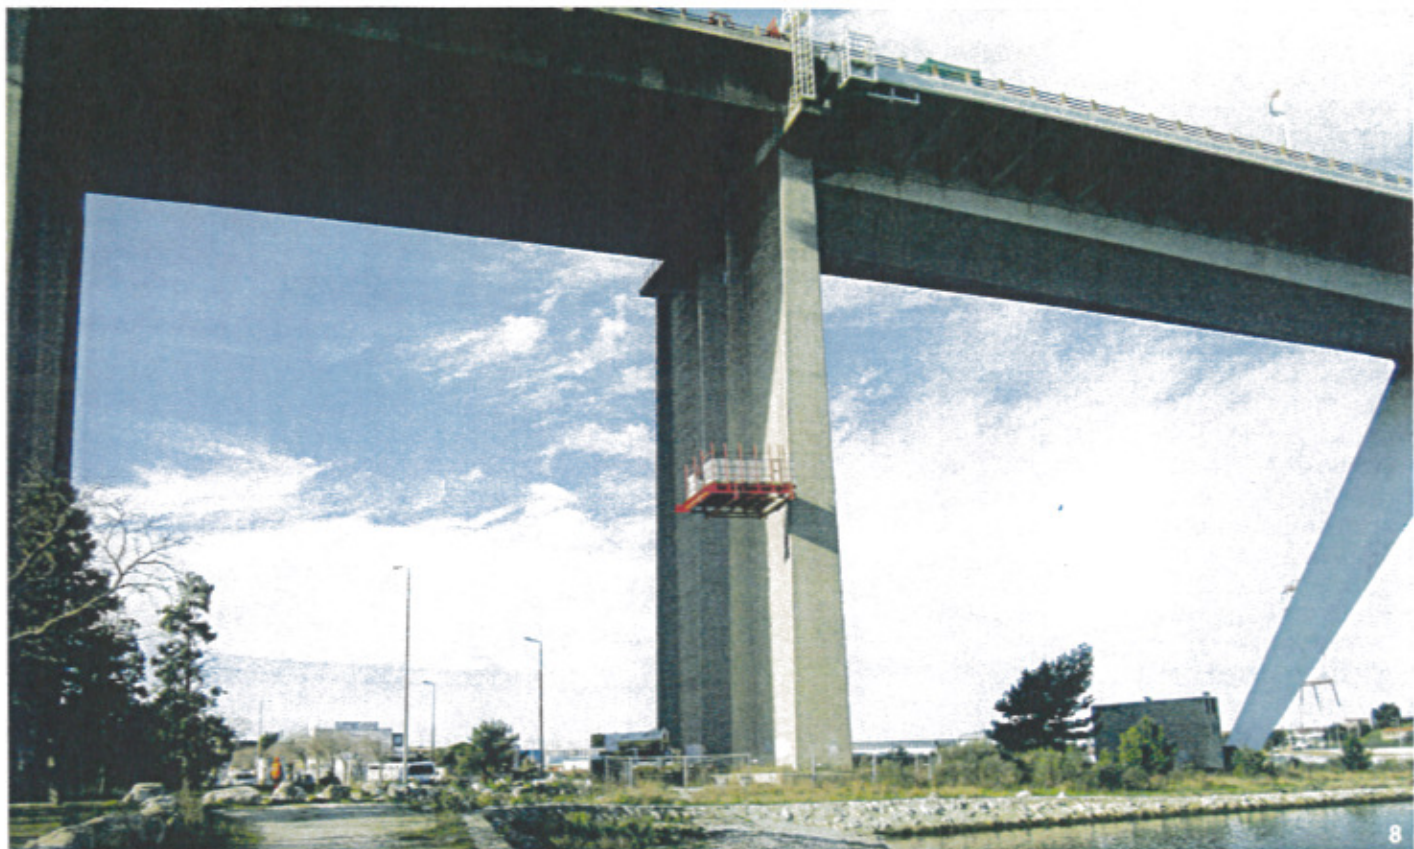
8

8- Vue du plateau coffrant en phase de hissage.

Pour chacune des nervures, un plateau coffrant est alors hissé depuis le tablier (hauteur 43 m), suivant la même méthodologie que les accès en tête de pile (figure 8). La première partie constitue un berceau permettant de hisser puis de ripper la seconde partie

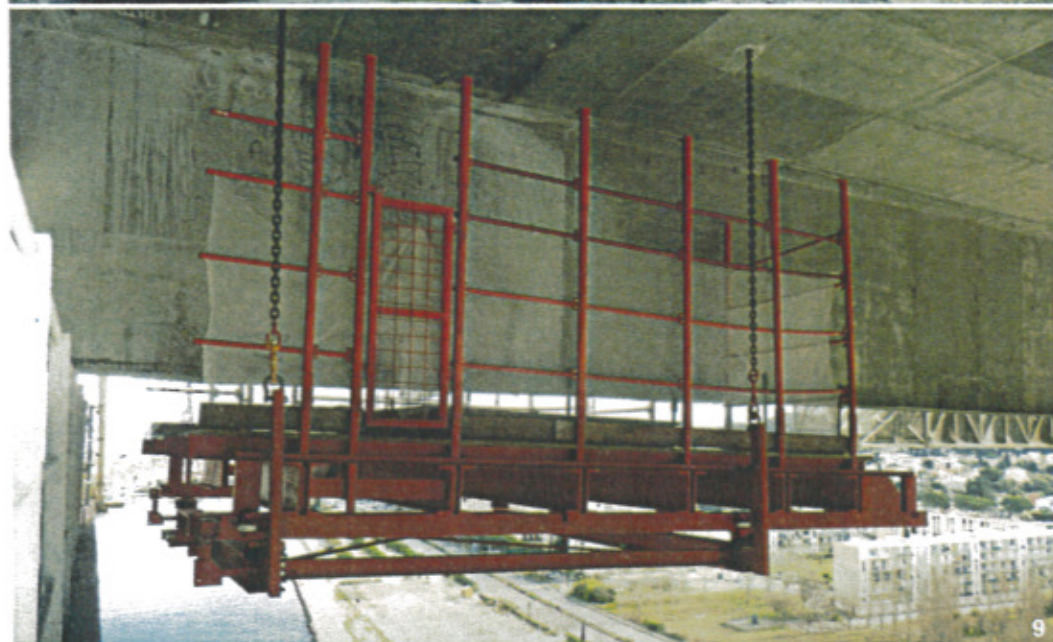
9

9- Vue du plateau coffrant sur pile culée PC6 en fin de hissage, avant ripage.

servant de fond de moule et de plateau de travail (figure 9). En phase d'exploitation, l'outil est suspendu par l'intermédiaire de 14 tiges de coffrage de diamètre 30 mm. L'ensemble de la structure pèse environ 8 tonnes.

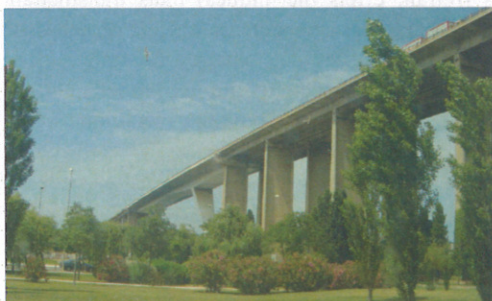
Figure 3. Photo d'un des viaducs d'accès en béton et du tablier métallique

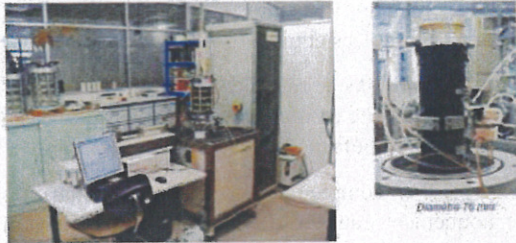
Figure 7. Essais de laboratoire au tri-axial cyclique pour la caractérisation du comportement dynamique des sols

Vis-à-vis du potentiel phénomène de liquéfaction des sols, des essais géotechniques spécifiques (piézocône sur site et tri-axial cyclique en laboratoire) ont permis d'écarter le risque de liquéfaction dans les conditions sismiques du site sur cette zone très sensible.

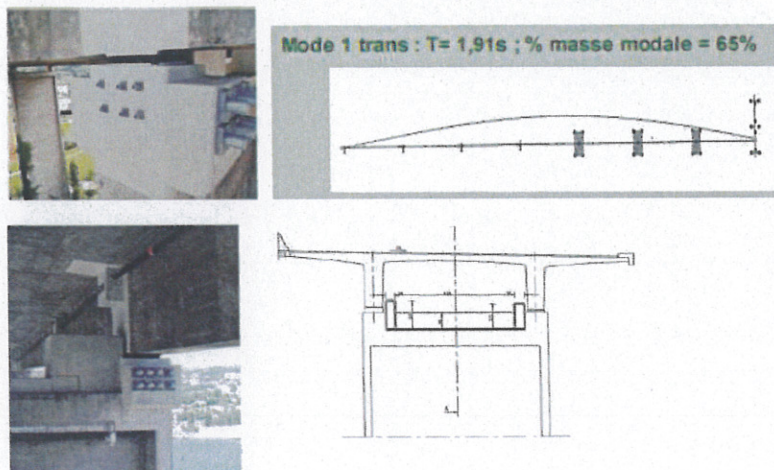
Figure 10. Renforcement sismique selon la direction transversale

Conformément aux principes évoqués précédemment et pour à la fois réduire les efforts sismiques et pallier le risque d'échappement d'appui du tablier selon la direction transversale, les appareils d'appui en élastomère fretté ont été remplacés par des dispositifs plus souples et des butées de sécurité (n'intervenant qu'en fin de course de ces appareils d'appui) ont été réalisées sur piles courantes. Sur culées et piles-culées, les butées de blocage ont été réalisées qui servent également de blocs d'ancrage de la précontrainte additionnelle.
